**Diagnostico do Uso do Solo e Sua Influência Sobre Trecho a Jusante do Ribeirão
Arrudas**

Geoprocessamento
2001

MONOGRAFIA APRESENTADA AO CURSO DE ESPECIALIZAÇÃO
EM GEOPROCESSAMENTO DA UNIVERSIDADE FEDERAL DE
MINAS GÉRIAS PARA A OBTENÇÃO DO TÍTULO DE
ESPECIALISTA EM GEOPROCESSAMENTO

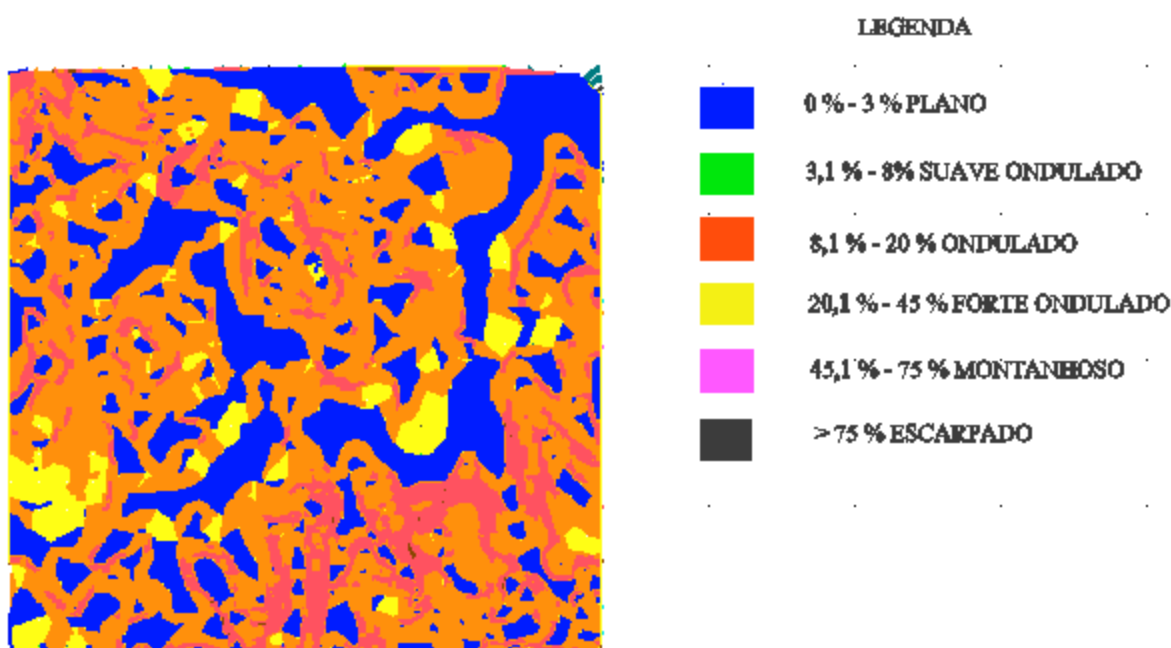
FIGURA 3 - MAPA DE DECLIVIDADE

Para a obtenção do Mapa de Declividade é necessário utilizar o ferramental já utilizado para obtenção do MDT, a grade triangular (TIN) ou a rede de grade regular (LAT.). O modelo com a interpolação das malhas para a obtenção das curvas de níveis é utilizado como embasamento para o cálculo da declividade segundo os parâmetros solicitados. Neste caso, adotou-se a classificação do (SBCS) Sociedade Brasileira de Ciências do Solos.

O modelo digital de elevação foi reclassificado segundo as fases do relevo adotados por este instituto, que são:

“Plano (0 a 3 %), Suave Ondulado (3,1 a 8 %) Ondulado (8,1 a 20 %), Forte Ondulado (20,1 a 45 %), Montanhoso (45,1 a 75 %) e Escarpado (> 75 %)”. (Op. Cit.Paper Romanovzki,1999).

A Carta Temática de Declividade, mostra o grau de inclinação do terreno. E este tipo de aplicação, permite associar as áreas de possíveis risco de inundações às áreas com menor percentual de declividade, comparando-as com as áreas próximas as calhas dos rios. As áreas que são destacadas em azul, junto a calha do rio Arrudas e do córrego Malheiros com o percentual entre 0 e 3% de declividade, são as mais propicias as inundações. Por outro lado ao compararmos o mapa declividade com o de uso do solo, constata-se que as áreas de maior declividade estão associadas as áreas de maior preservação florestal.

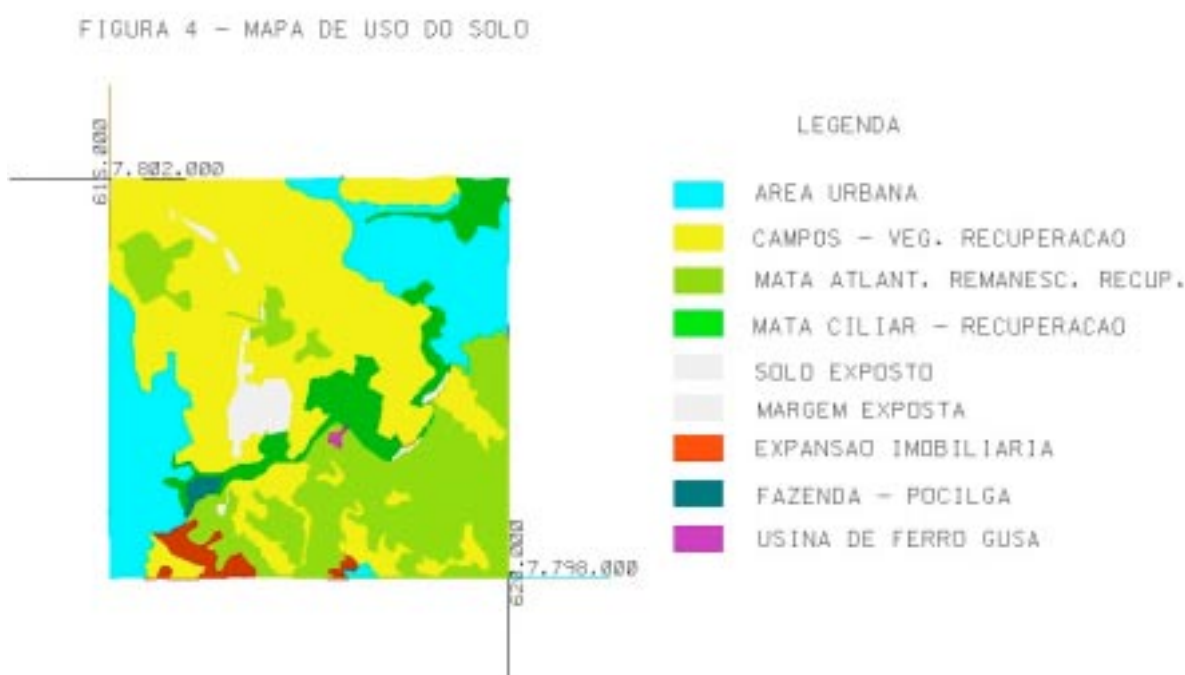
Mata Remanescente ou Secundária; Mata Ciliar-Recuperação; Campos-Vegetação; Área Urbana; Solo Exposto; Margem Exposta; Expansão Imobiliária e Áreas poluidoras; definidas como Pocilga e Usina de Ferro Gusa. (Ver figura 4 - Mapa de Uso do Solo)

As classes de uso do solo que compõem a sub-região estudada, foram identificadas e apresentadas em uma legenda (mapa temático), onde se aponta os principais trechos degradados ao longo da margens do ribeirão. Mostra sua localização geográfica via GPS

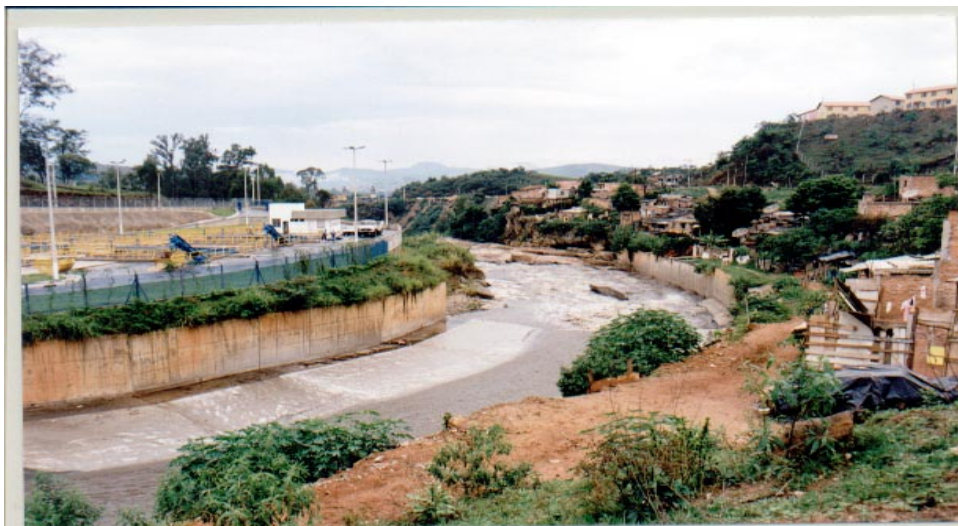
Ponto A

No ponto A – Início da área de estudo, destaca-se uma favela como zona de risco e a construção de um conjunto Habitacional. (Retratando o avanço imobiliário sobre a área). Final do trecho canalizado do Ribeirão Arrudas.

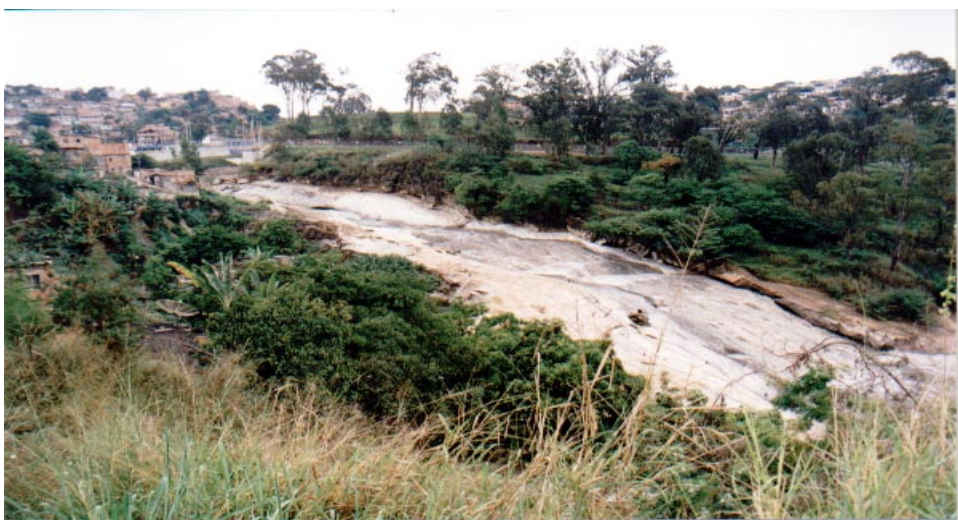
Ponto B – Área de risco de inundação, mostra outro trecho da Favela.

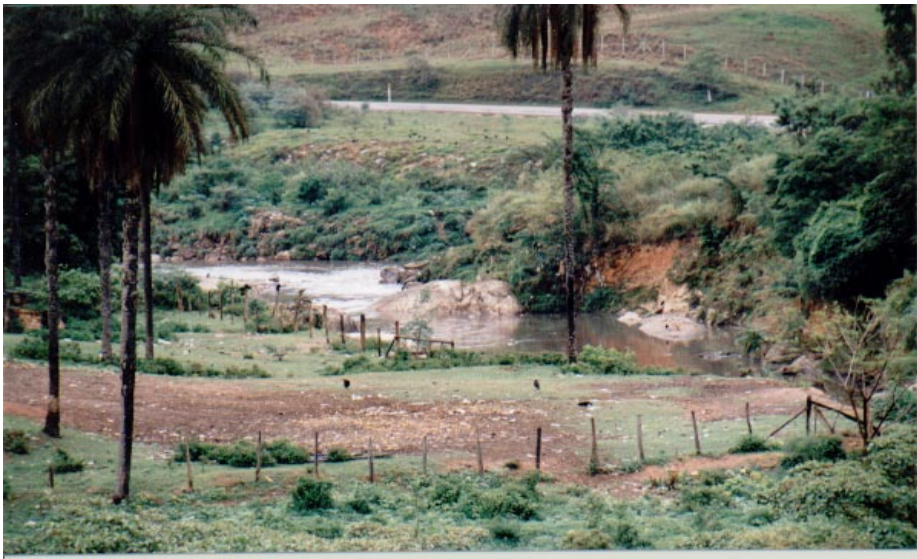
Ponto C – Trecho de transição entre a zona urbana e rural. Mostra a confluência dos Córregos do Cachorro Magro e o Córrego da Olaria. Identifica uma fazenda de criação de porcos (Pocilga, dejetos sendo atirados ao rio sem tratamento e demonstra o tipo mais comum de poluição agrária). Neste caso específico, trata-se de um percentual ínfimo, pois a área é nitidamente de poluição urbana, doméstica, industrial e “dispersa“. Apresenta-se neste trecho também, focos de lixo da própria população Ribeirinha.

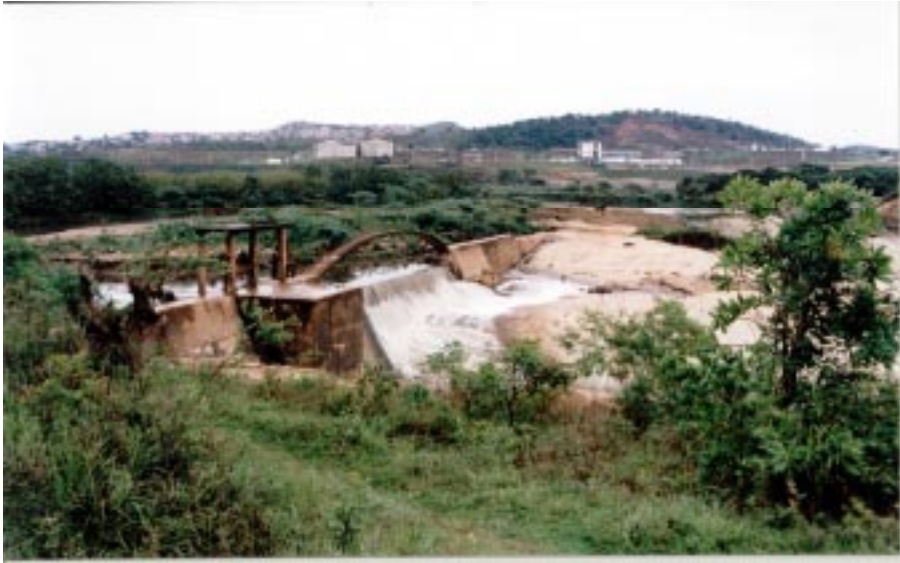
Ponto D - Trecho da Represa, captação da água para uma usina hidroelétrica de pequeno porte que abastece a Fábrica de Confeção e Lavanderia Marcel Phillipe. A Indústria de Ferro Gusa e a população local. Na margem esquerda do Rio a ETE da Copasa com os equipamentos e infra-estrutura para tratamento da água do Rio.

Este trecho tem a particularidade de se prestar a instalação de piscinões laterais, com o objetivo de deter as inundações do Ribeirão nas áreas de Risco a jusante da posição e de diminuir a velocidade da corrente d'água na represa; desde que desassoreada.

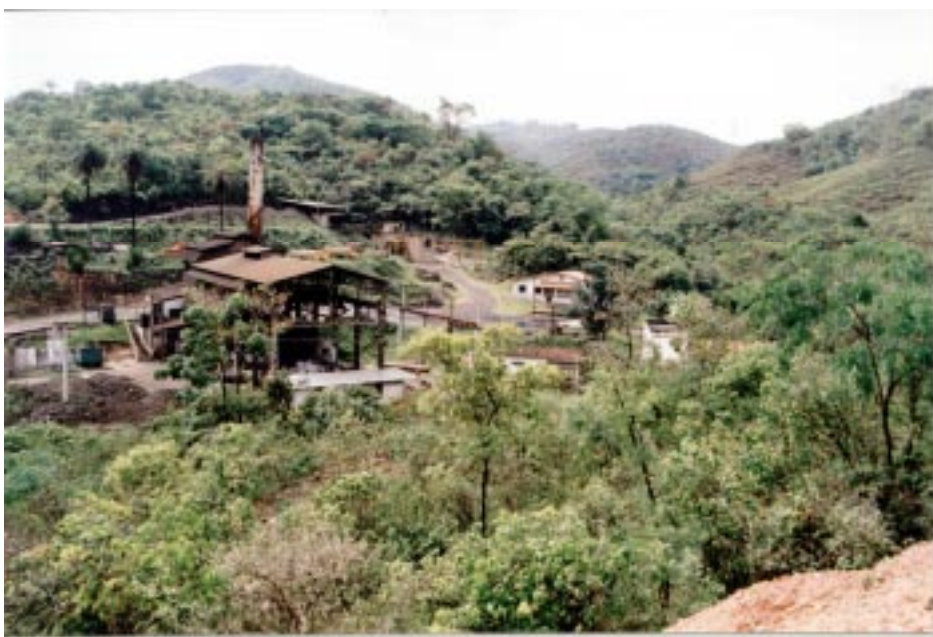
Ponto E - Trecho surpreendente, na medida que claramente identifica-se a recuperação da Mata Ciliar na margem esquerda do Rio, provavelmente devido a seu relativo isolamento, na medida em que a Estrada de Ferro e o Rio, bem como barreiras naturais (alta declividade do terreno) e áreas isoladas pela Copasa a montante e “ Fazendas “ a jusante, permitem a sua recuperação. Pode-se acrescentar a proposta de transformar efetivamente a área de todo o trecho entre a estrada de Ferro e o Rio, (que por lei se encontram na faixa de domínio da ferrovia e as margens dos rios que são áreas de proteção ambiental) em zona de Proteção Ambiental; Área entre B.H. e o Distrito de Mazargânia em Sabará .

Por outro lado na margem direita do rio, na confluência entre o Ribeirão Arrudas e o Córrego do cafundó, localiza-se uma indústria de Ferro Gusa altamente poluidora; descarga de rejeitos sólidos, sem o devido controle da poluição ambiental.

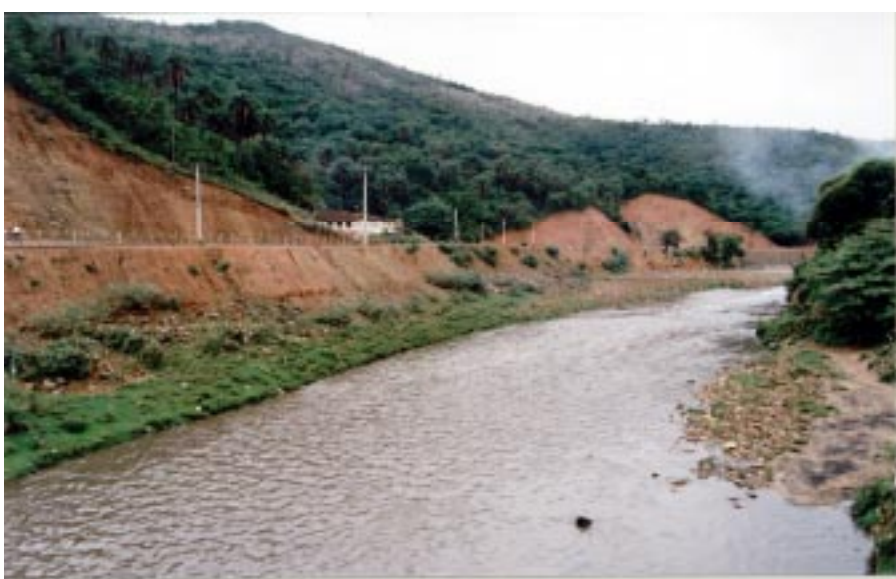
Ponto F – Trecho sobre a ponte de acesso à fábrica Mazargânia, confecção onde observa-se o lançamento de água não tratada diretamente da lavanderia da fábrica. Este trecho têm a peculiaridade de apresentar um segmento da estrada muito próximo da margem do rio; exibe uma área de terreno exposto, em função da destruição da cobertura florestal para a reforma da estrada. Este fato, certamente provocará o aumento da erosão no local e a preocupação com a redução do custo da obra para a

ampliação da estrada, pode comprometer seriamente a própria manutenção da pista.

A área apresenta ainda, de margem exposta, um segmento de 44,70 m² com aproximadamente 0,28 % da extensão total, degradada e que pode causar um processo de erosão destrutivo se o problema não for solucionado. (ver fotografia no ponto F pg. 23).

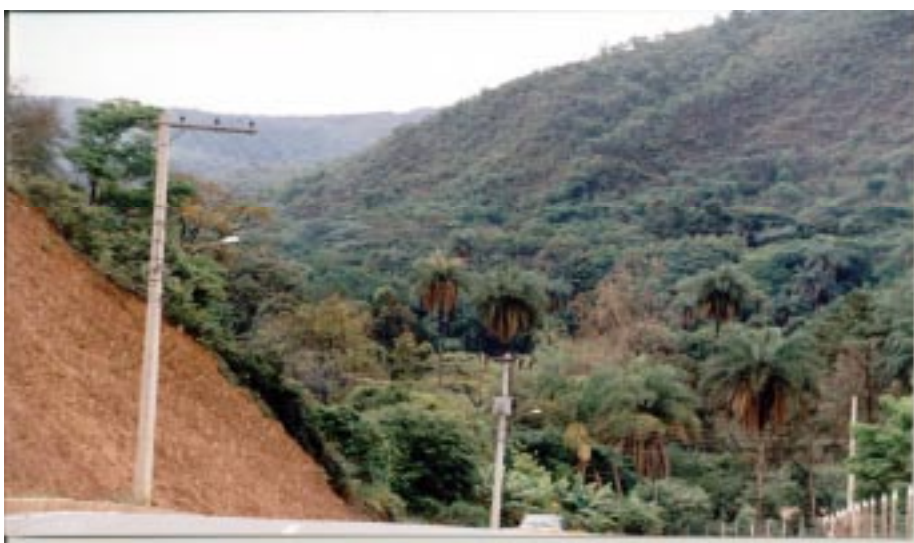
Ponto G – Trecho da “ Vila Elisa “ na margem esquerda do ribeirão, onde se destaca o afluente do ribeirão Arrudas denominado córrego do Melo, que tem como principal característica, o de se tratar de um córrego com ampla proteção florestal, apresenta uma área de remanescente de mata nativa. O córrego atravessa todo o trecho em ótimas condições de salubridade e caracteriza-se por ser uma boa área para possível preservação ambiental e de manancial de águas.

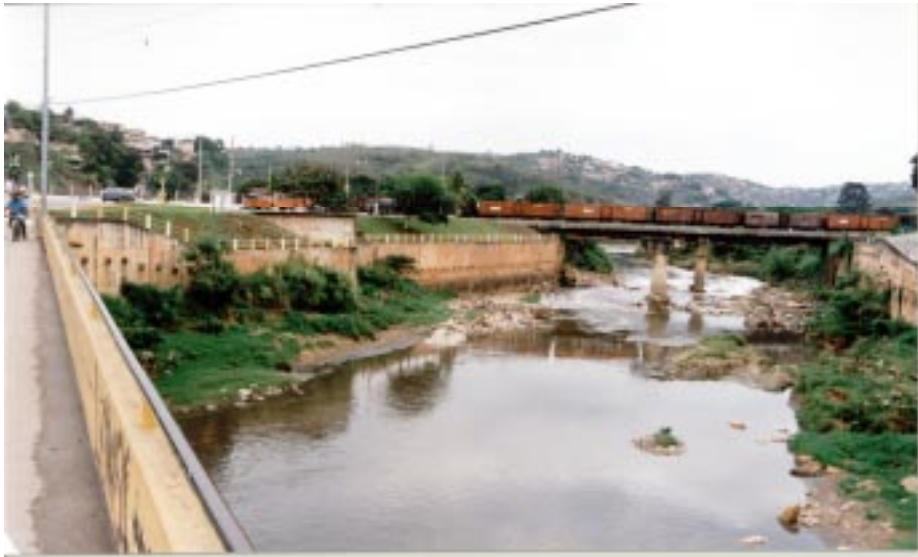
Ponto I – Trecho final do rio Arrudas, próximo á sua desembocadura, no seu encontro com o Rio das Velhas. Trata-se de uma área já urbanizada, porém sujeita a inundações, com um pequeno trecho do rio canalizado em função da proteção das pontes ferroviárias sobre o seu leito. A área apresenta-se ainda como estratégica, no que concerne a logística de transporte ferroviário e a sua integração das malhas ferroviárias da Central Atlântica e da Vale do Rio Doce.

O trecho oferece grandes preocupações em termos de assoreamento e poluição no segmento, já que recebe afluentes dos bairros ribeirinhos com todos os dejetos domésticos sem tratamento de esgoto. Como o córrego Malheiros e outros pequenos cursos d'água sem denominação, que se encontram em alguns trechos já canalizados. Porém, altamente tóxicos já que em alguns locais apresentam grandes quantidades de coliformes.

Altamente preocupante, quanto a situação destes pequenos afluentes é o fato de se encontrarem em áreas urbanas e a jusante da estação de tratamento de esgotos do rio Arrudas, sendo completamente inviabilizado no momento, o seu tratamento.

Como solução, pode-se instalar mini-usinas de tratamentos de esgotos domésticos de baixo custo, isto apenas é possível, devido ao fato de se constituírem de fluxos d'água com uma vazão de água muito baixa e que já existem tecnologias já disponíveis e amplamente testadas. Não se pode esquecer que soluções complexas e caras, como a canalização total dos córregos não se faz necessária, por se tratar de tecnologias já ultrapassadas. Muito melhor é recuperar a potabilidade da água com medidas de preservação de mananciais, recuperação das matas ciliares, canalizações do esgotamento domésticos nas margens dos afluentes até as mini usinas de processamento de esgoto.
